**Das
sächsische Bauernhaus
in Siebenbürgen**

**Was wie machen an alten Häusern?
Ein Leitfaden zur altbaugerechten Instandsetzung**

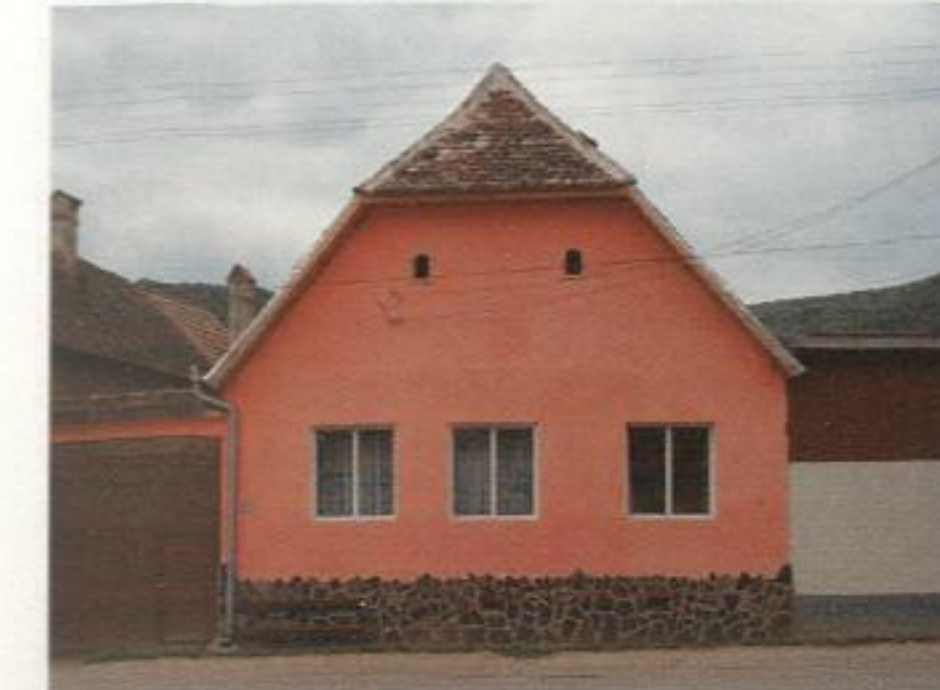
3.+4. Grelle Farbgebung mit Kunststofffarben, Verblendung der Sockelzonen, Isofenster

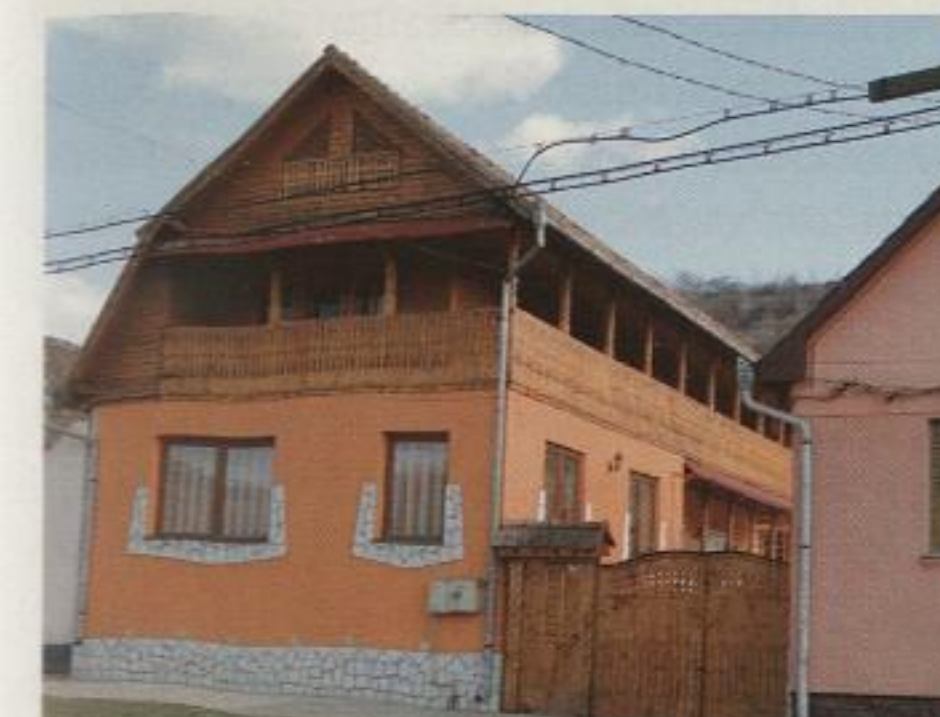
7.+8. Aufstockungen mit stilfremden Gestaltungselementen, Stilmischmasch

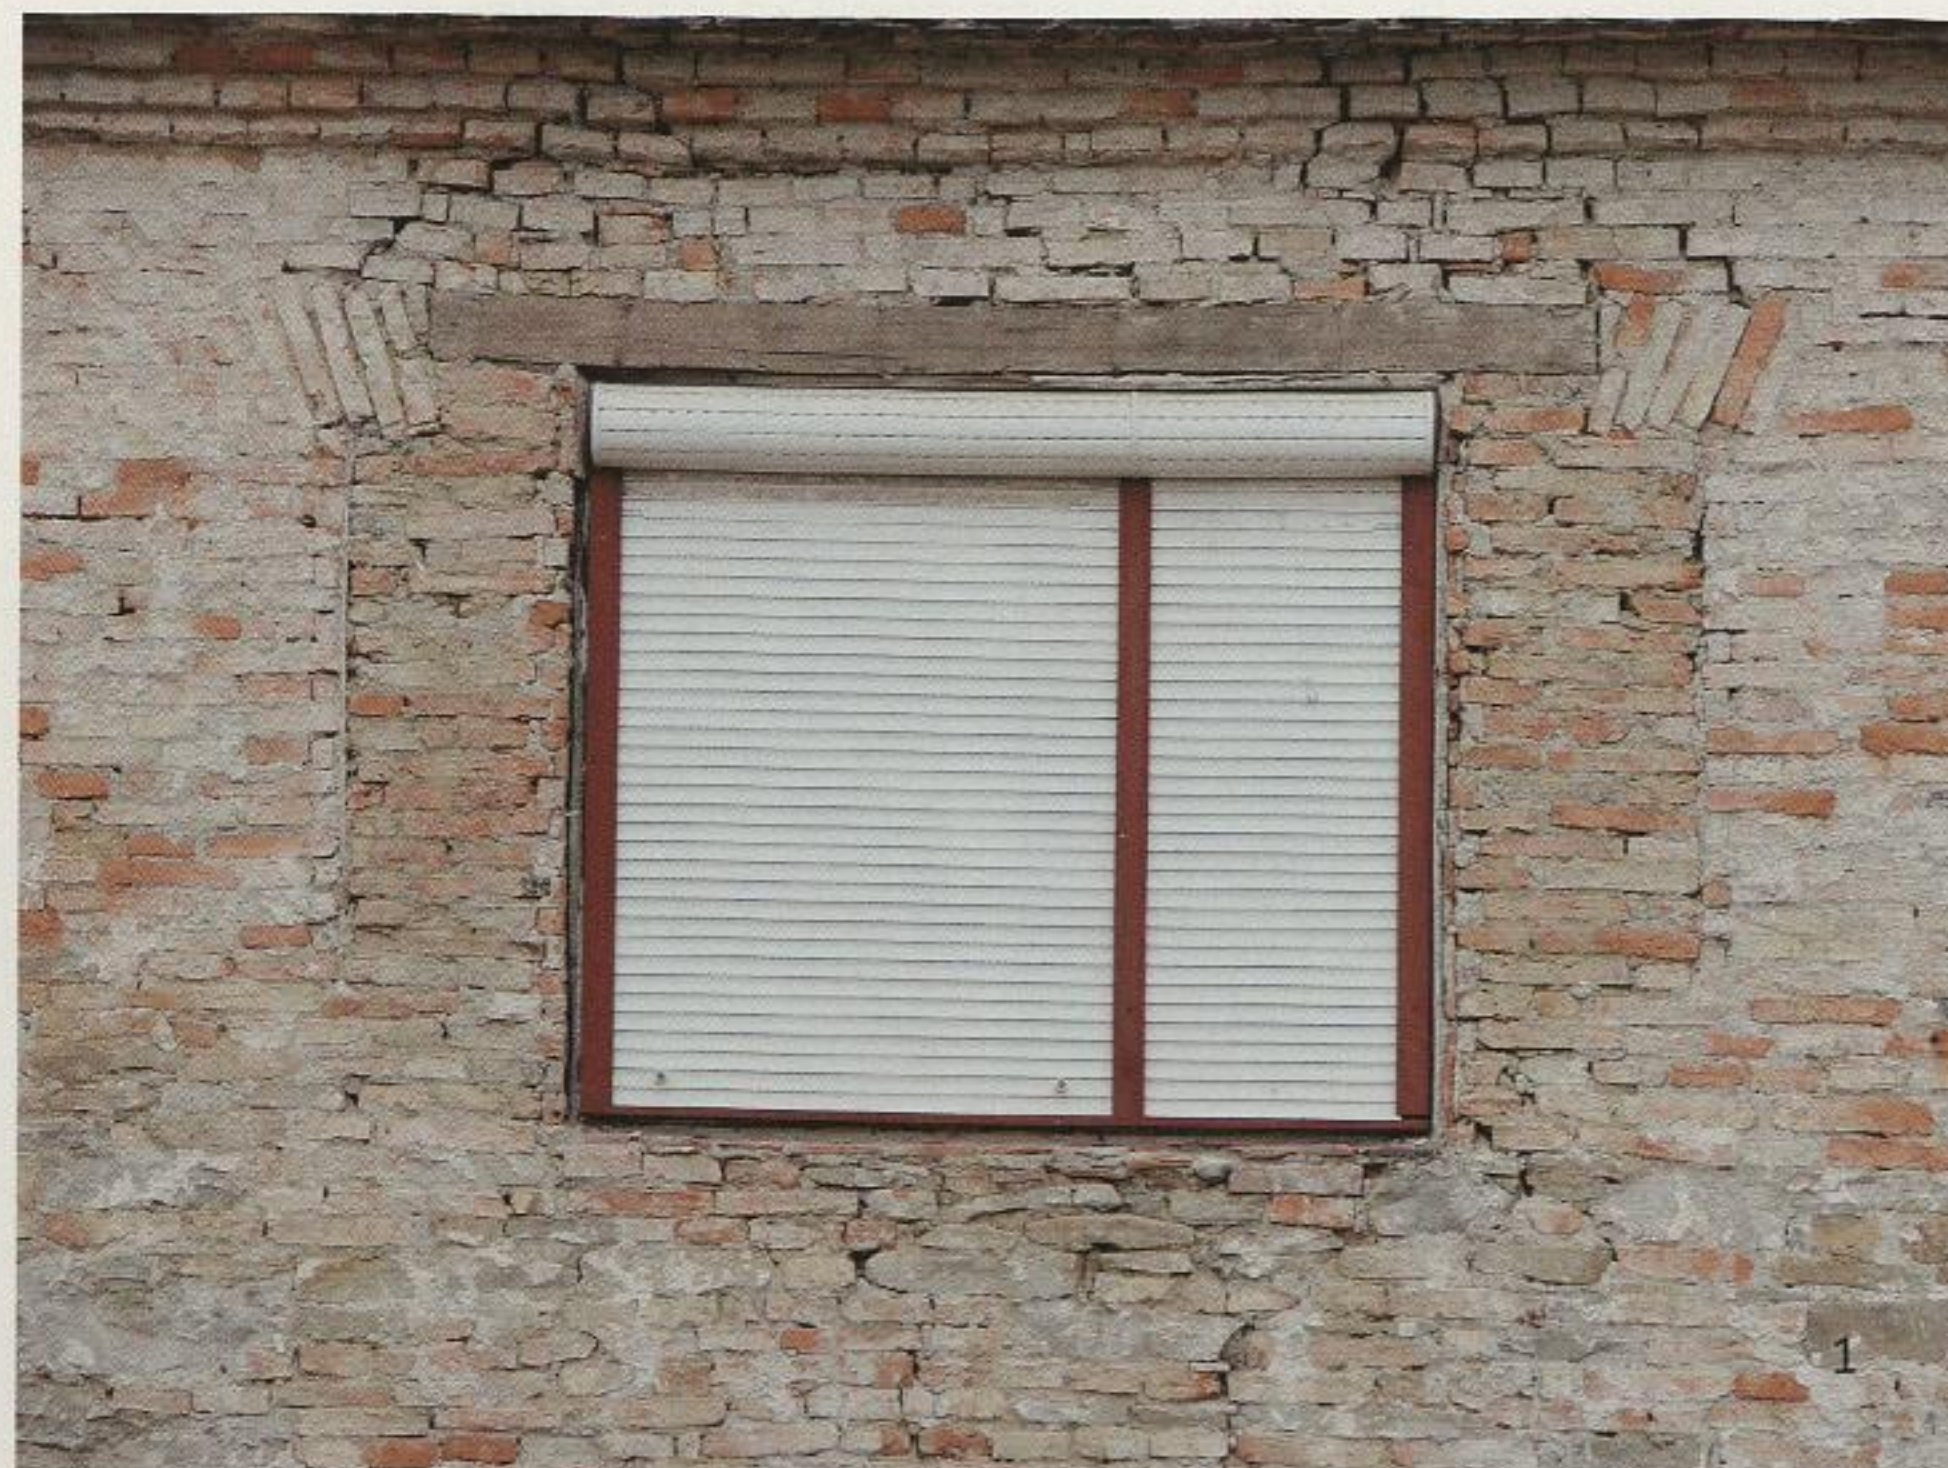
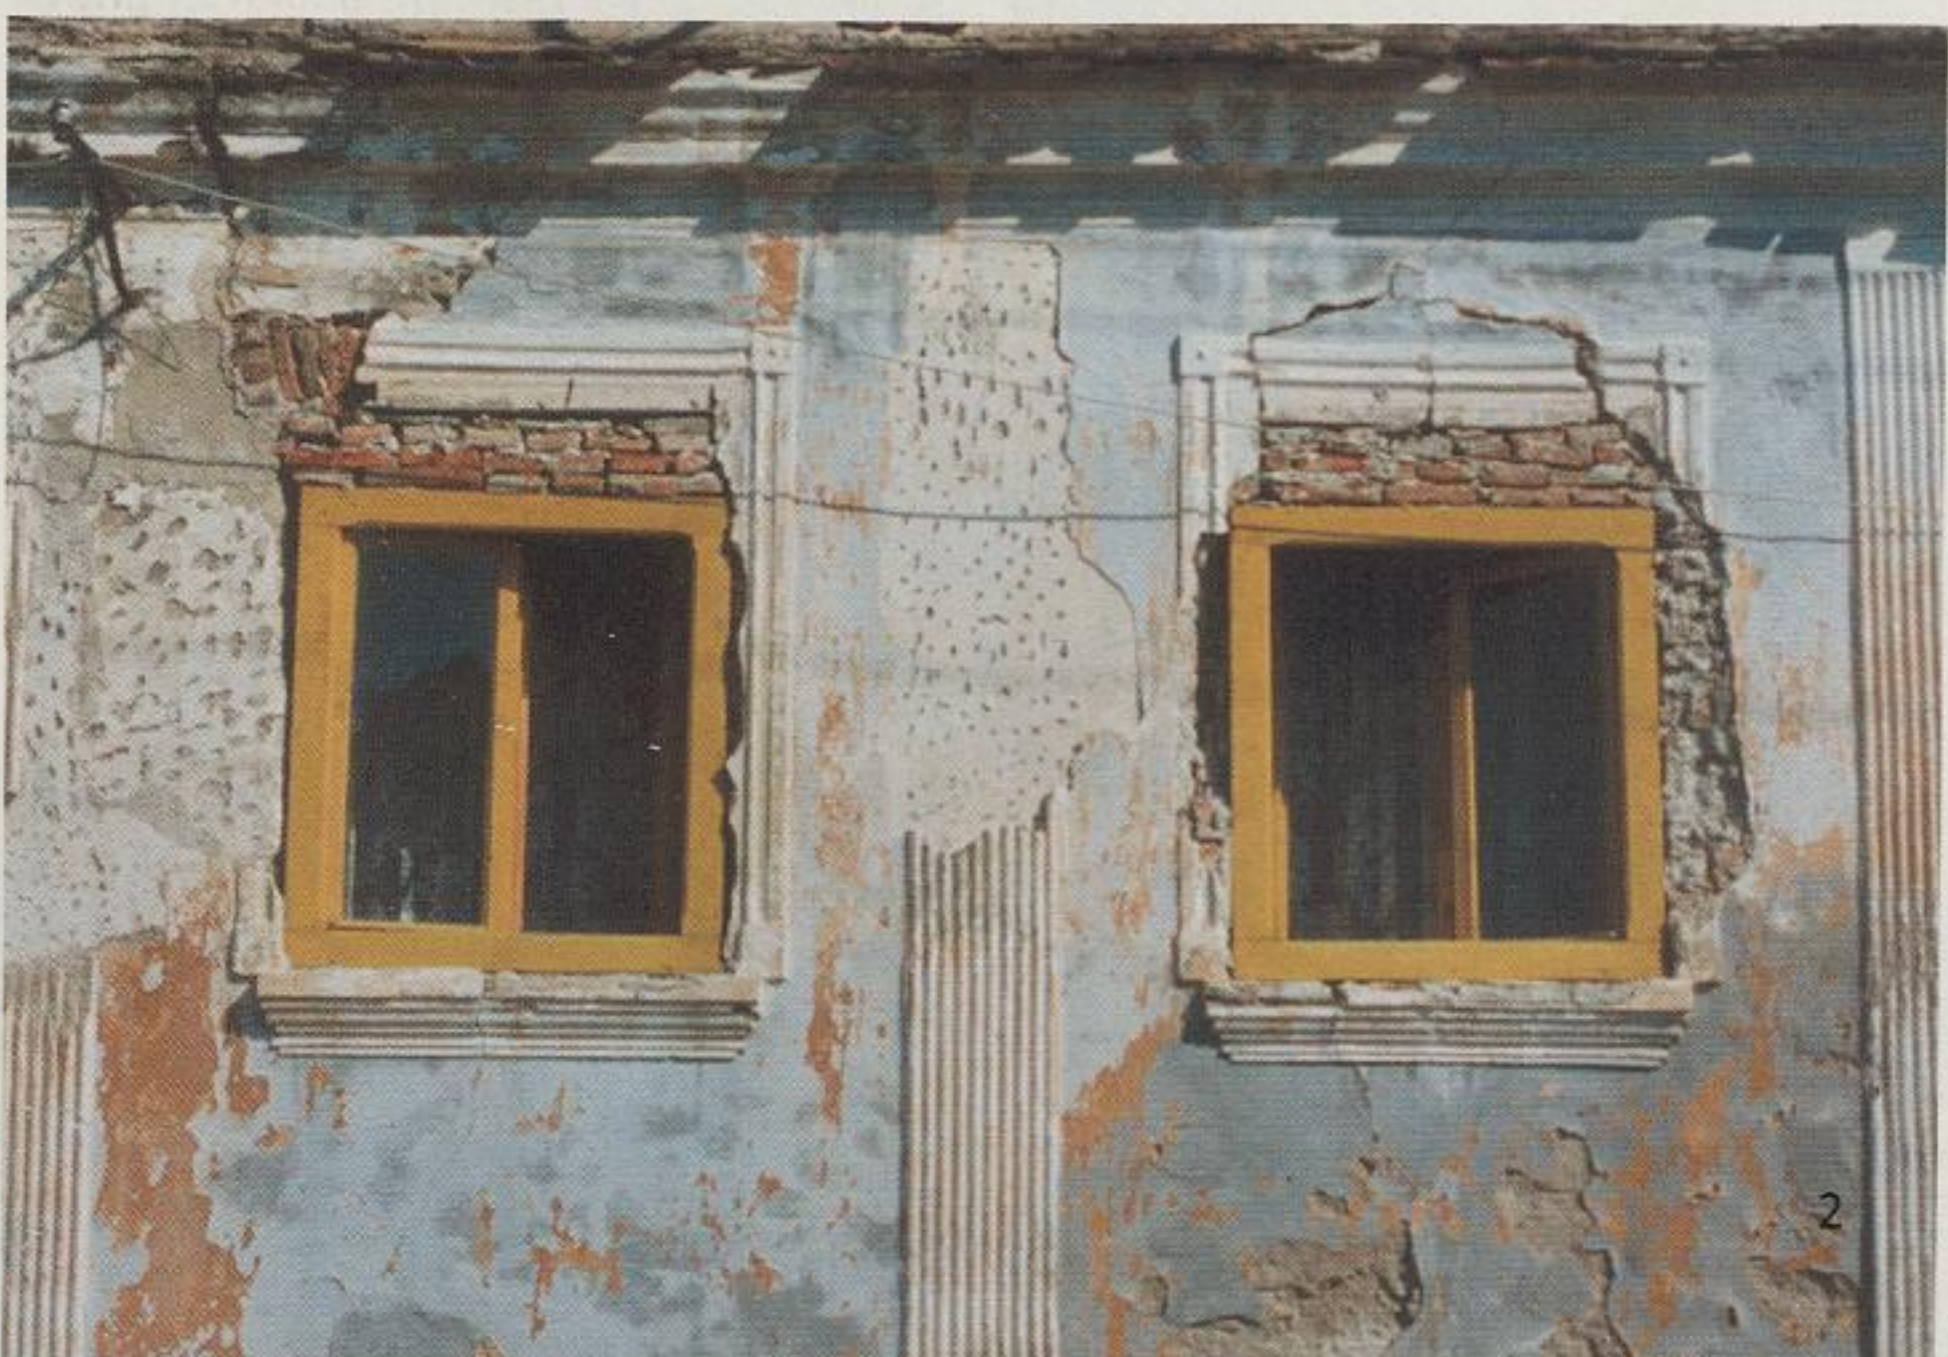
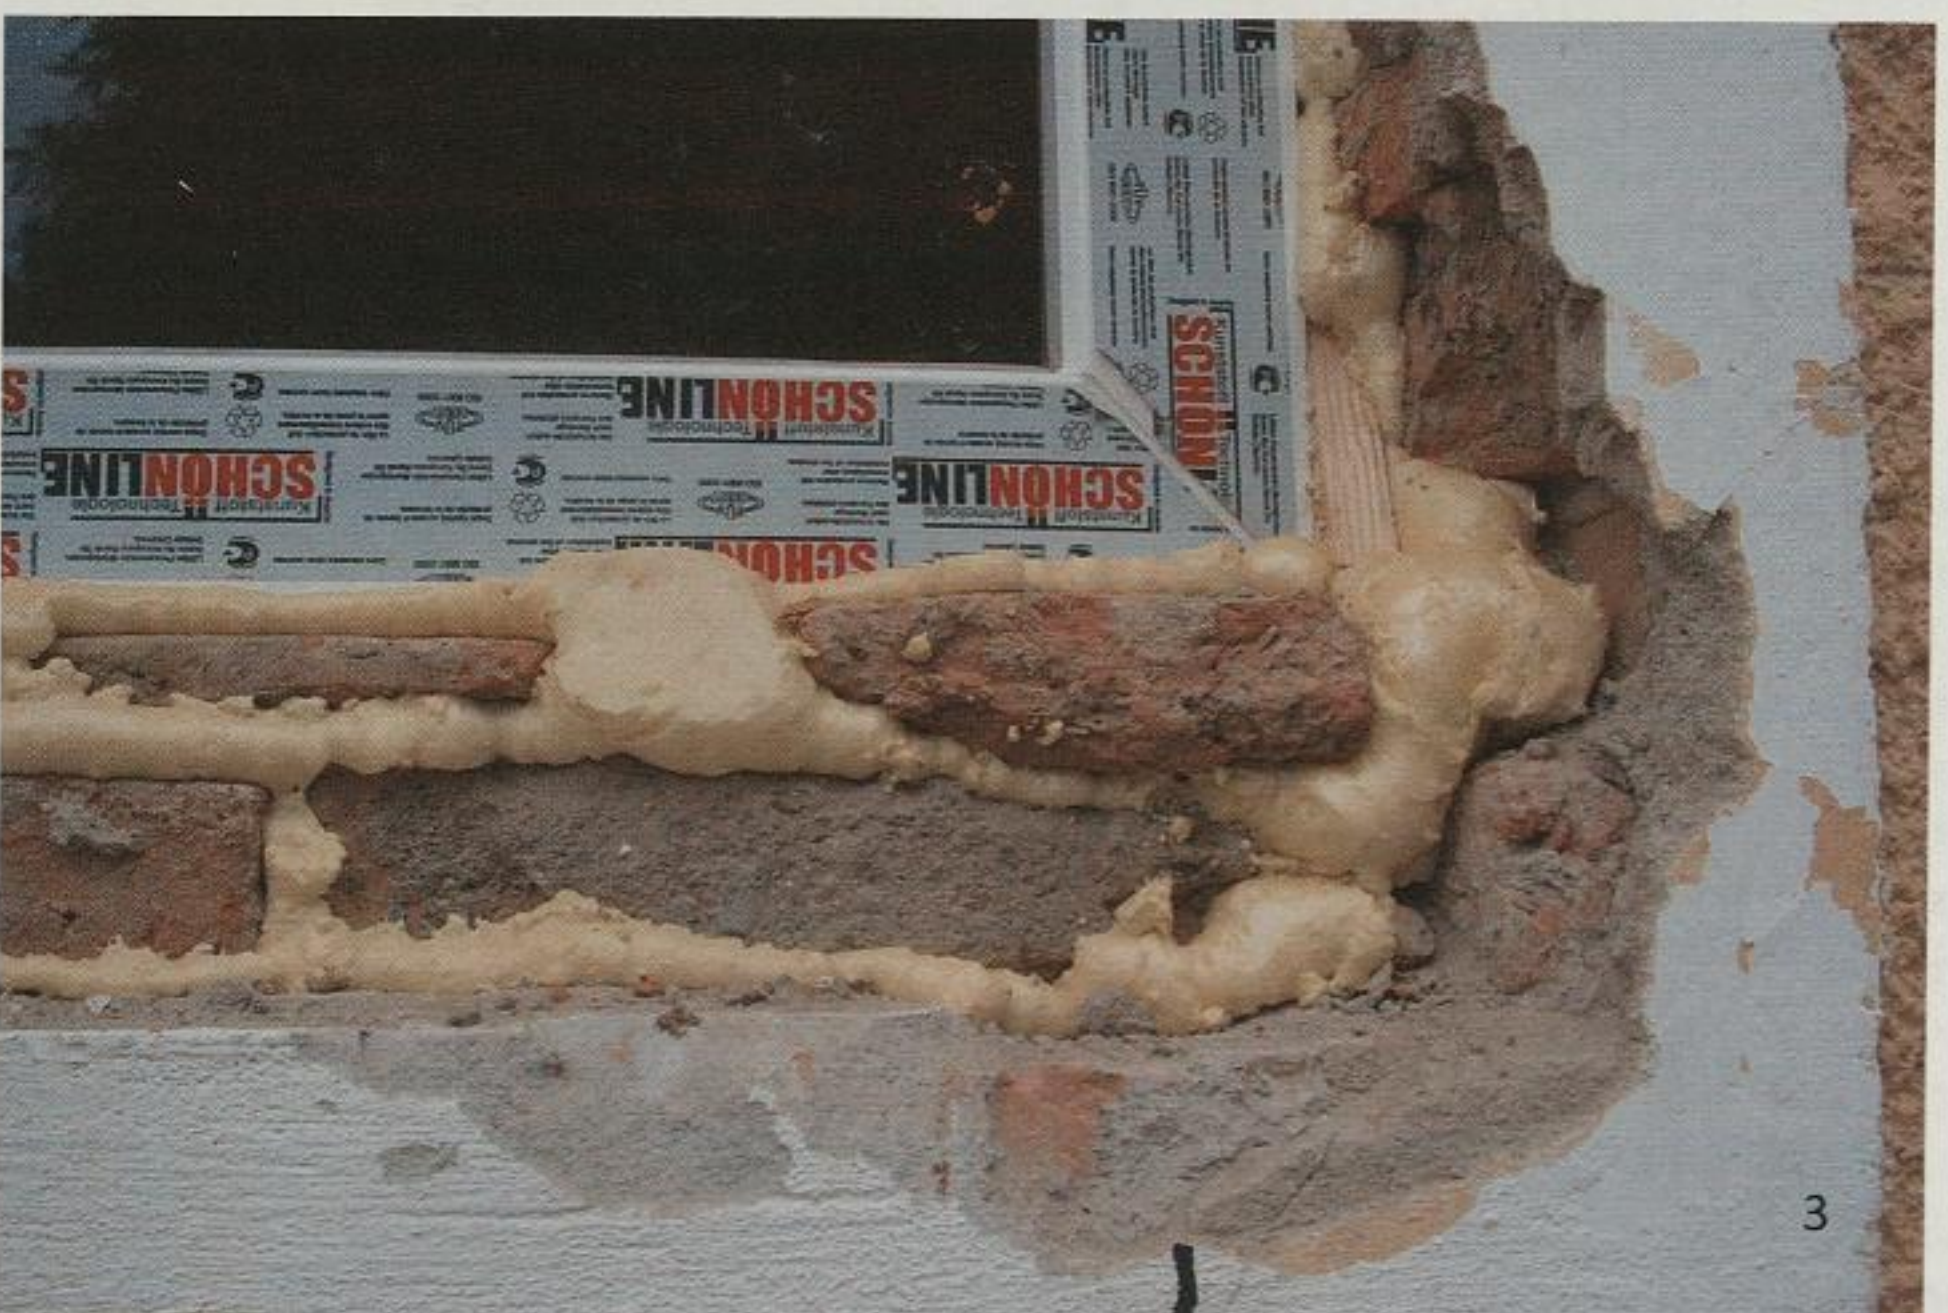
Eine besonders fatale und bedauerliche Kombination aus konstruktiven, bauphysikalischen wie gestalterischen Schäden stellt häufig der Austausch der Fenster dar, insbesondere wenn Fenster eingebaut werden, die nicht in die vorhandene Öffnung passen (Fotos 52.1-3). Die Änderung der Fensteröffnungen ist immer mit einem erheblichen Eingriff in das Mauerwerksgefüge verbunden, der in den meisten Fällen zu einer Auflösung des Gefüges oberhalb der Fensterstürze führt (Foto 52.1). Mauerwerkssetzungen, Absacken der neuen Stürze oder eine Unterbrechung der Stützlinie von vorhandenen Sturzbögen lassen sich nicht verstecken. Es ist kaum zu glauben, aber offensichtlich, dass häufig Fenster geringerer Qualität, aus einem anderen Haus entsorgt und für wenig Geld eingekauft, den Ersatz bilden. Was für eine fatale Verschlechterung des eigenen Hauses mit Sondermüll! Ganz zu schweigen von der architektonischen Zerstörung, die mit diesem Eingriff verbunden ist, und das empfindsame Auge beleidigt. Es ist kein Wunder, dass mit solcher Ignoranz gegenüber gestalterischen und konstruktiven Regeln, sowie der geltenden Bauordnung oft auch eine Missachtung bauphysikalischer Gesetzmäßigkeiten einhergeht. So wird der Einbau intensiv mit Schäumen und Kunststoffen vorgenommen, die in keiner Weise mit den physikalischen Eigenschaften der vorhandenen Materialien wie den Ziegelsteinen zusammenpassen (Foto 52.3). Eine architektonisch wie bautechnisch unheilige Liaison.

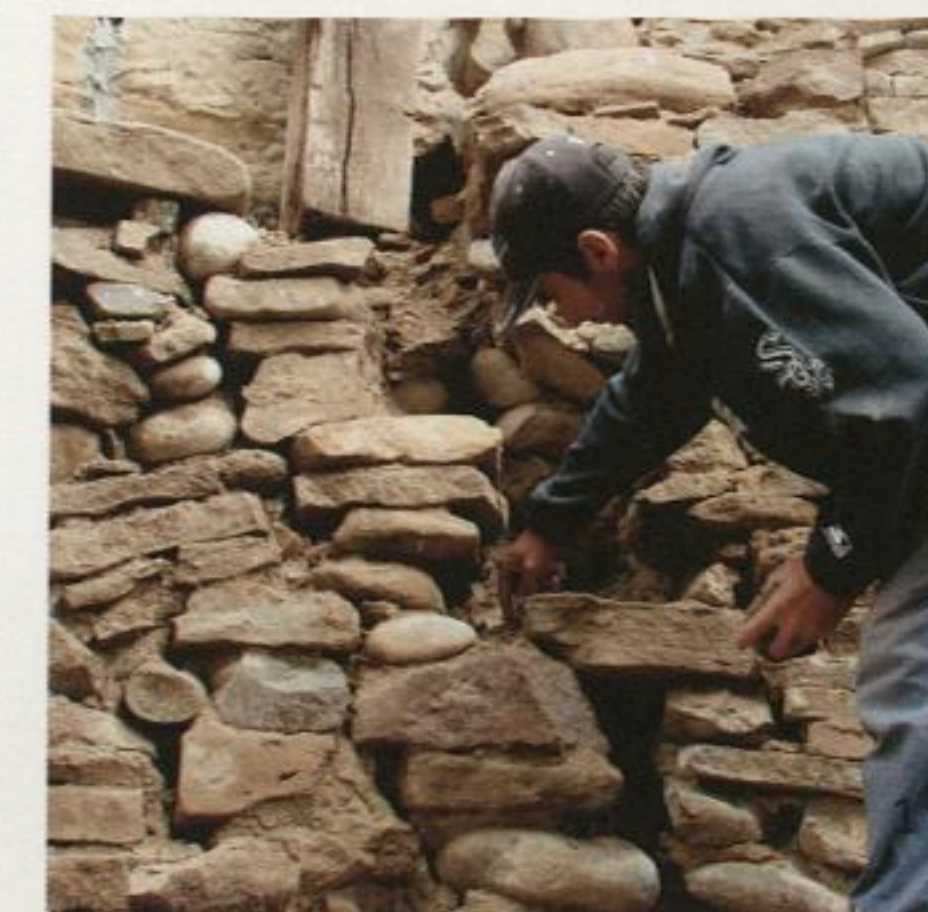
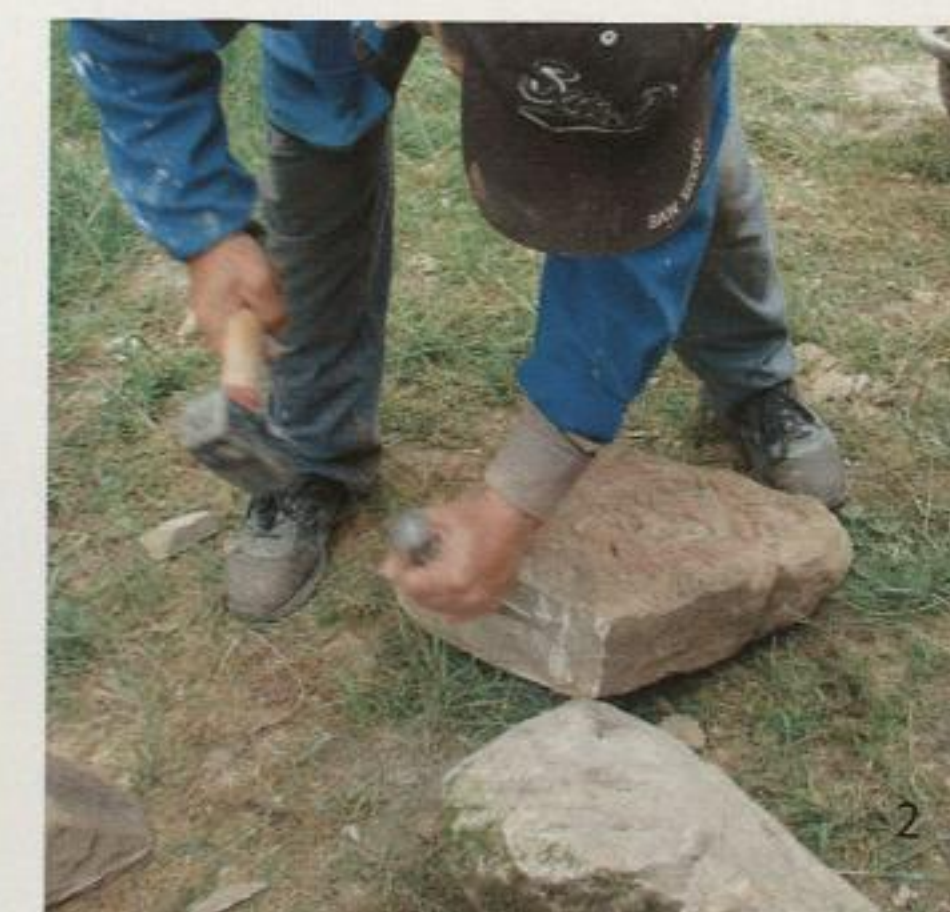
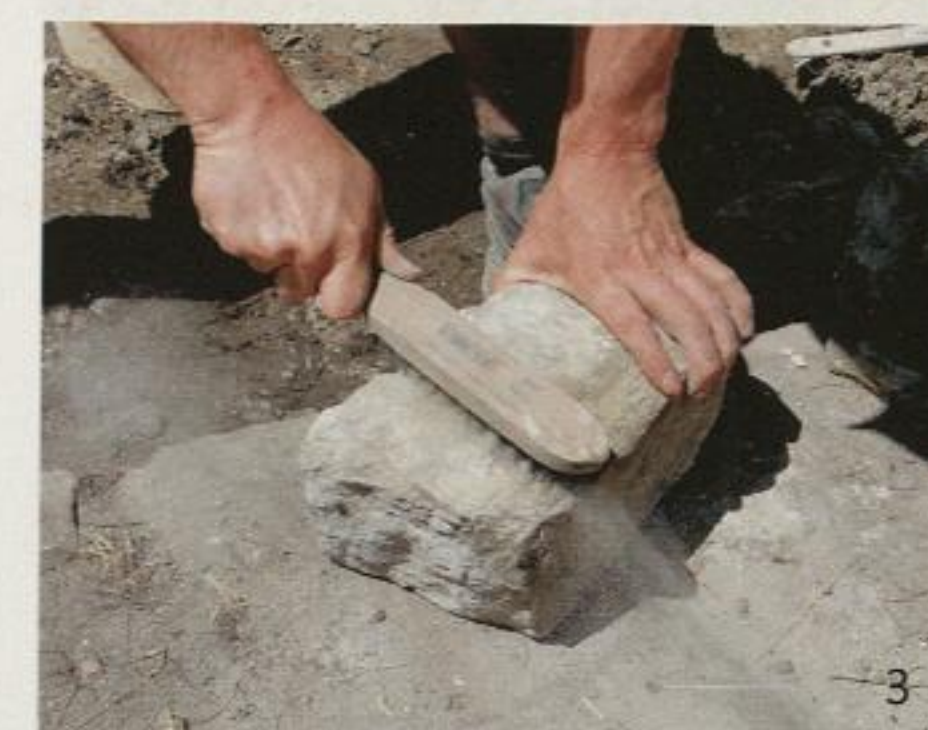
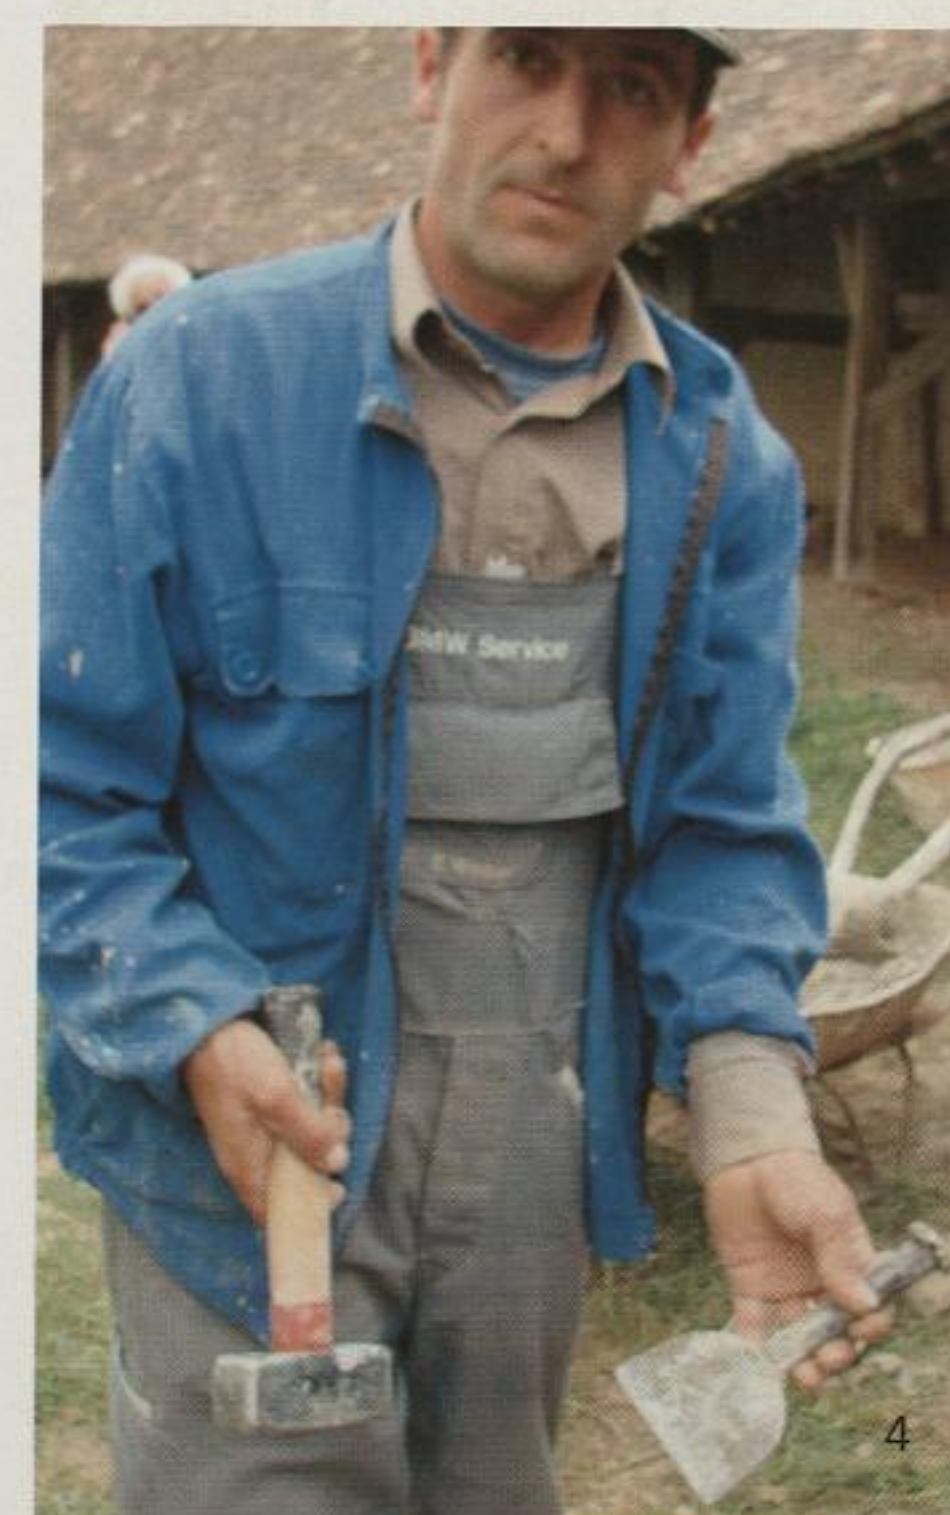
Fotos Seite 55.

1.-5. Die Steine für die Reparatur von Fehlstellen und großen Rissen müssen eingepasst, teilweise mit Hammer und Meißel nachgearbeitet und gründlich gereinigt werden. Es braucht viel Erfahrung, Gefühl und ein gutes Auge, den richtigen Stein für den richtigen Platz in der richtigen Lage zu finden.

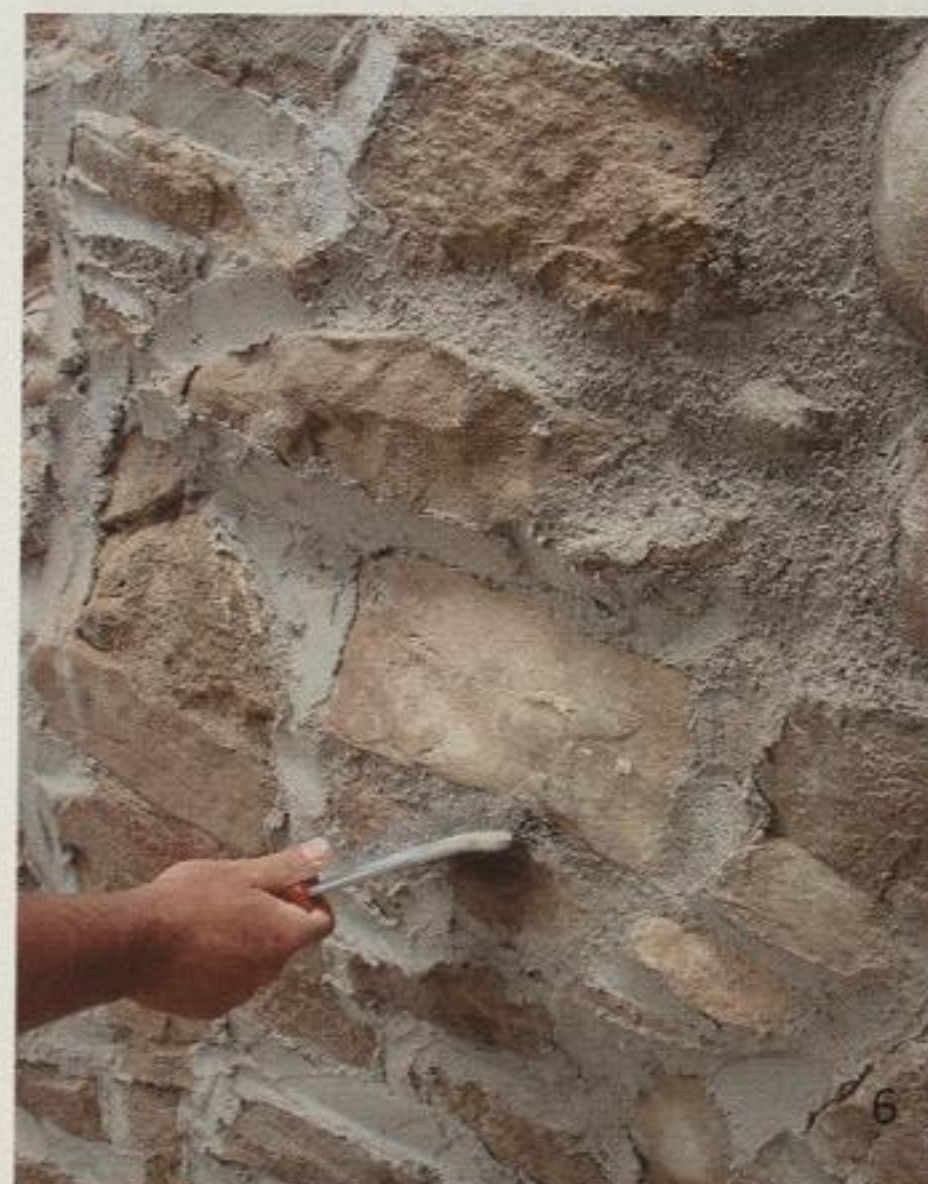
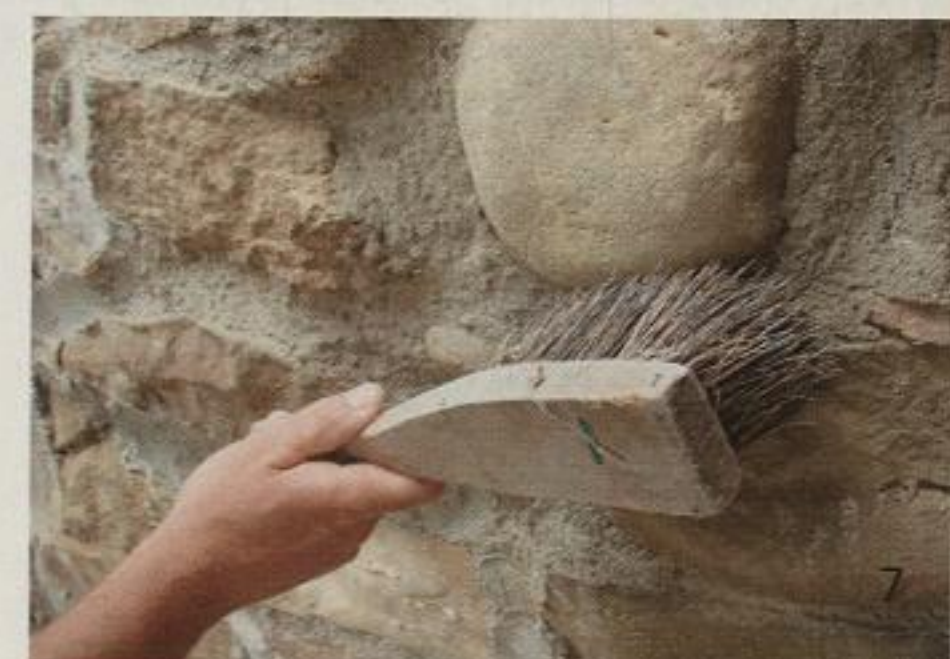
6.+7. Die Oberfläche der Schlussverfugung muss mit großer Sorgfalt behandelt werden. Sie wird steinbündig mit der Kelle abgezogen und nach dem Ansteifen mit der Bürste aufgeraut.

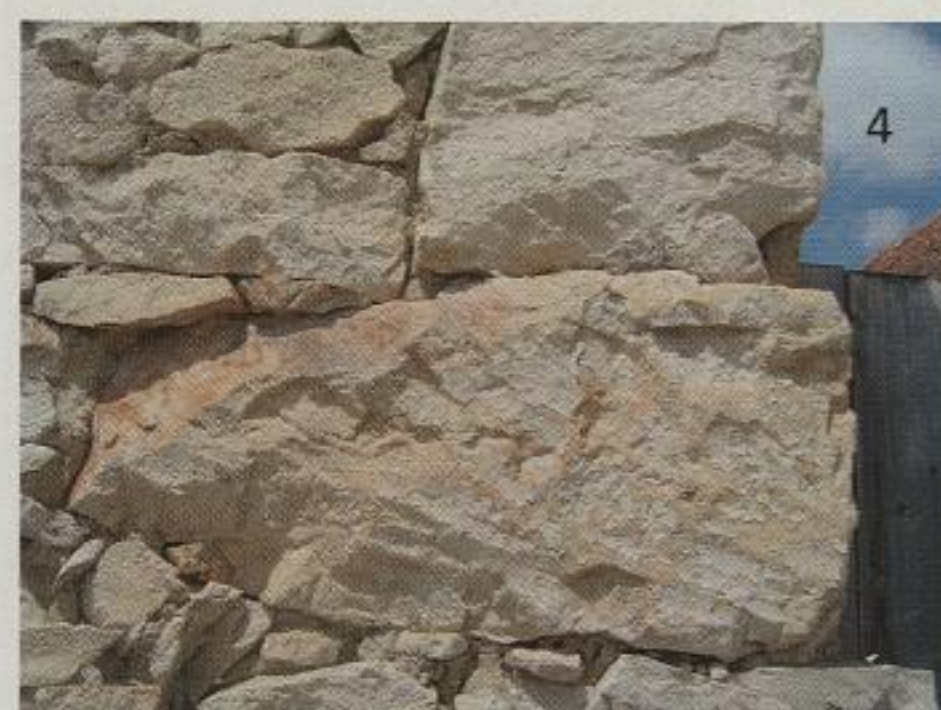
4. Eine passgenaue Mischung aus großen und mittleren Steinen, die mit Splitt und Keilen ausgezwickt wurden, bildet auch ohne Mörtel ein stabiles Mauerwerk

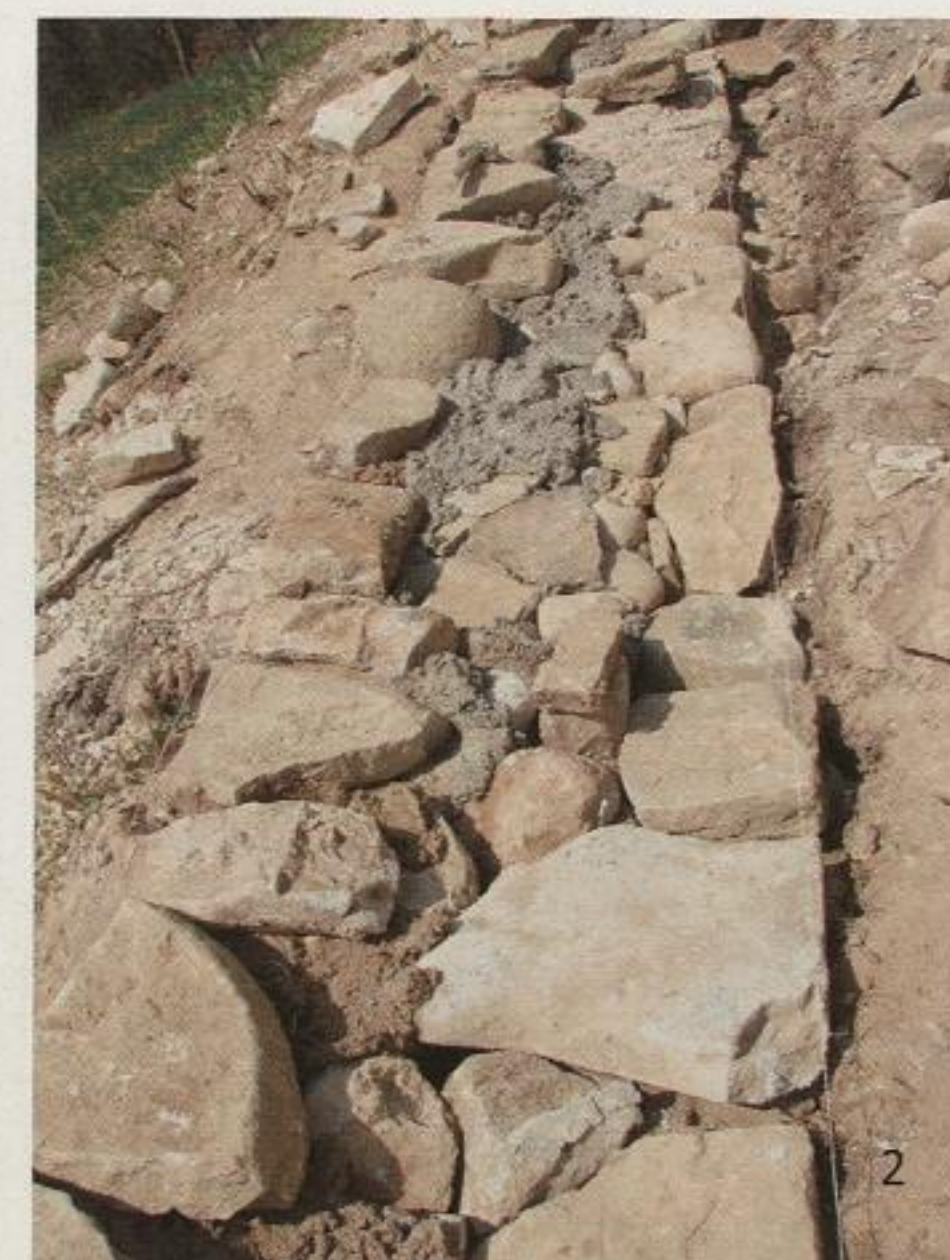
2. Zweischaliges Mauerwerk einer freistehenden Sandsteinmauer

C zweischaliges Mauerwerk mit außen bündig gesetzten Steinen und loser Verfüllung (wie Foto 56.2)

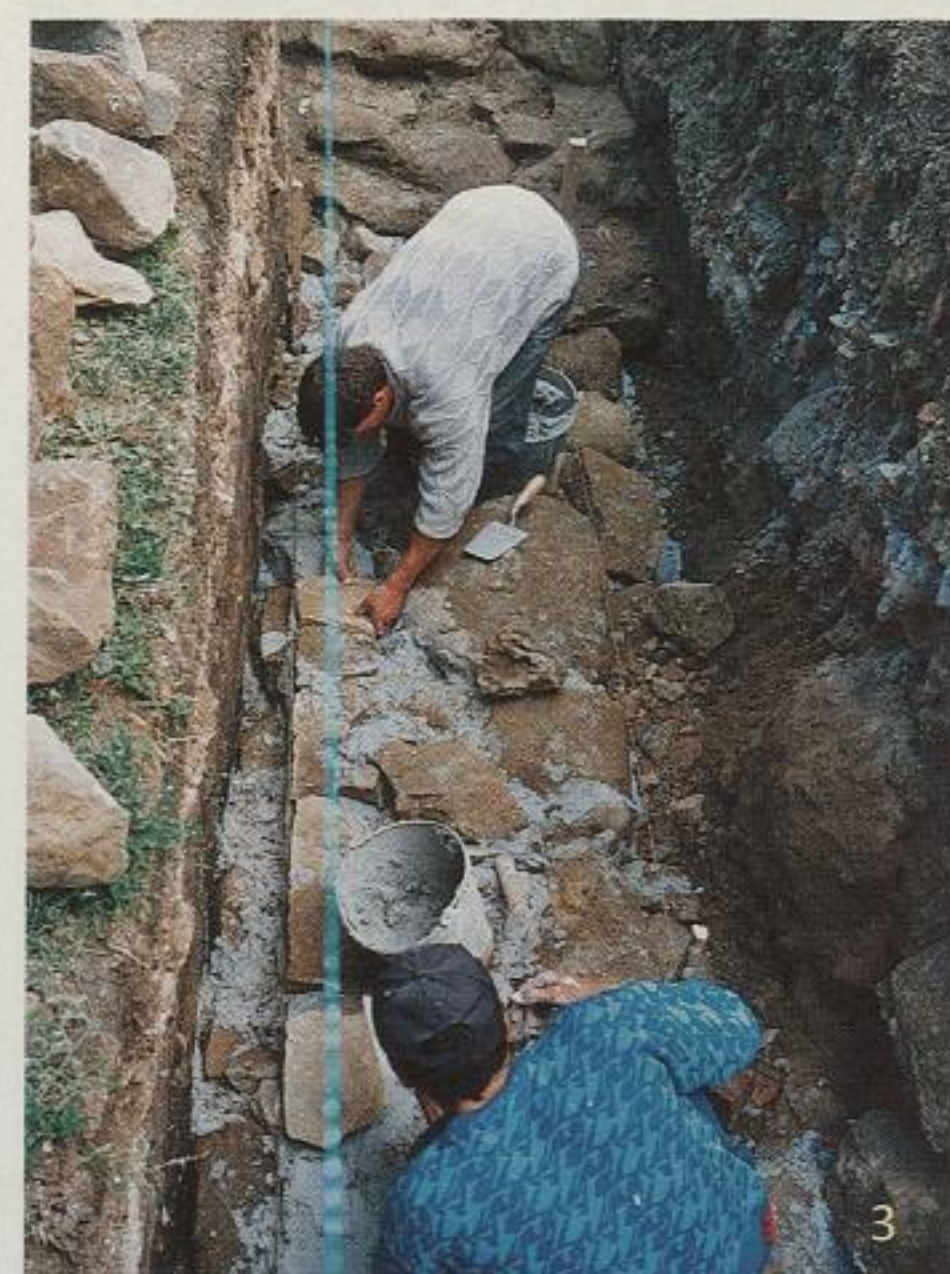
3. Einschaliger Aufbau eines Sandsteinfundamentes

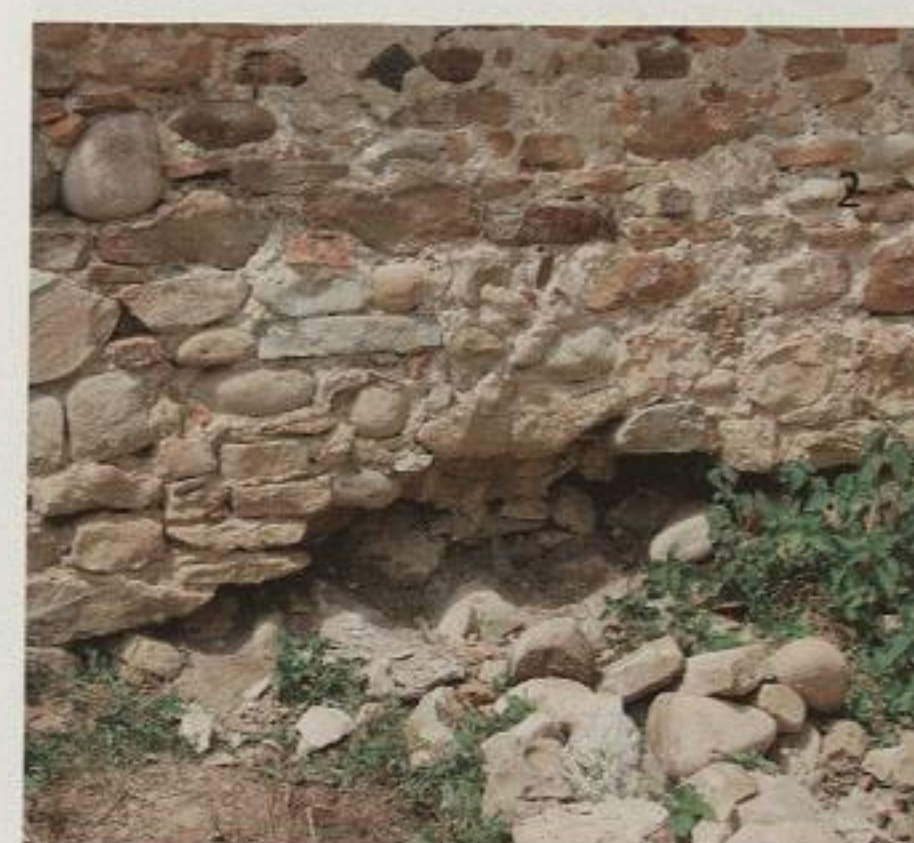
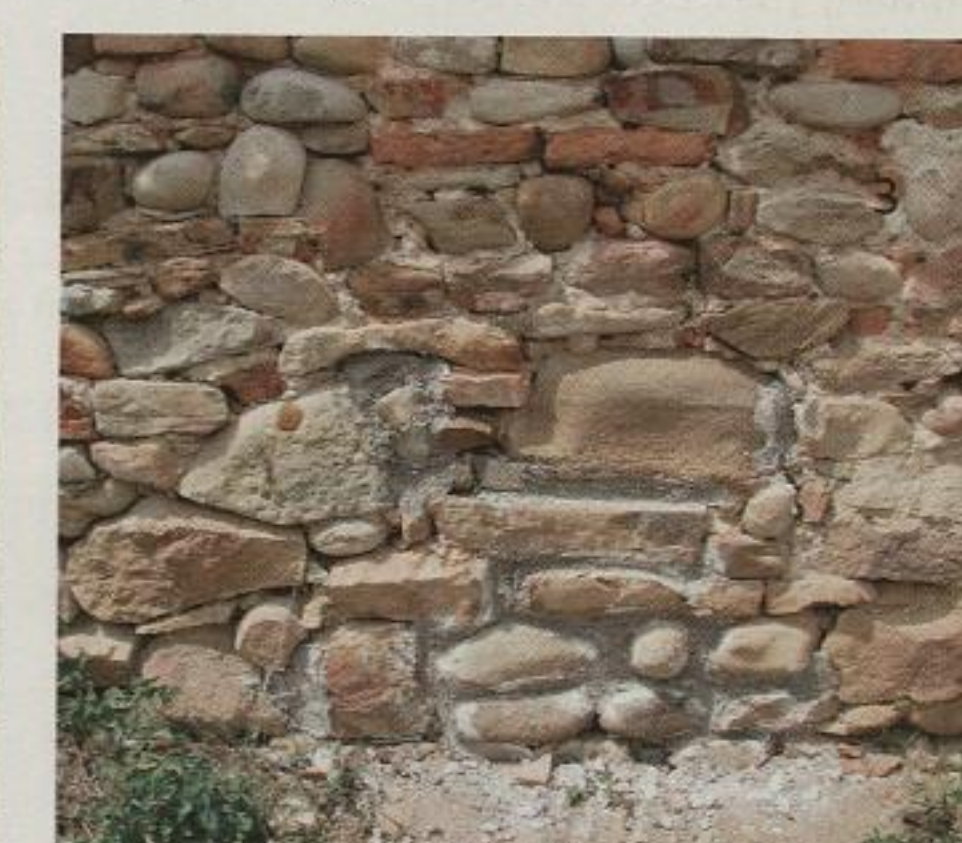
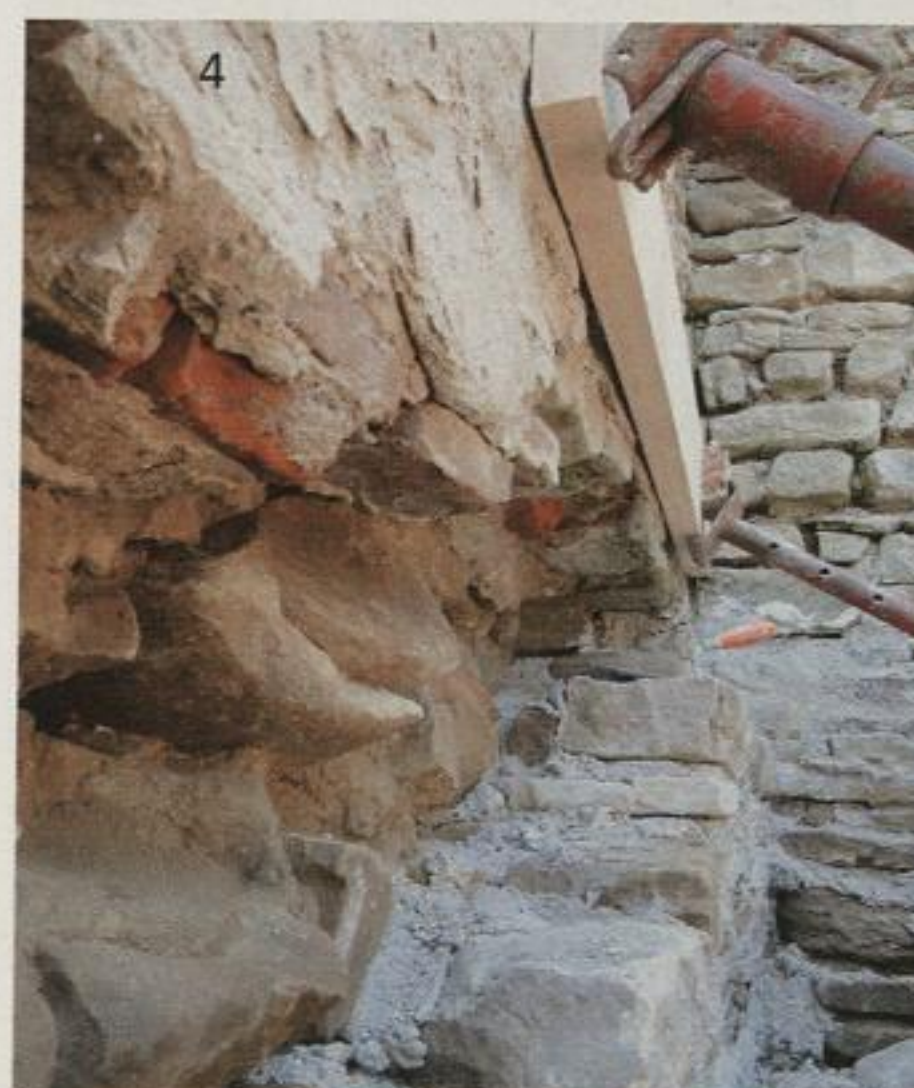
2.+3. Das Unterfangen von ausgebrochenen Mauerwerksbereichen im Sockelbereich gehört zu den häufigsten Aufgaben der Instandsetzung von Bruchsteinwänden. Wenn ein Loch erst einmal da ist, fallen schnell weitere Steine nach.

4. Eine gute formschlüssige Verzahnung und Vermörtelung muss nicht nur seitlich sondern auch zum rückwärtigen Mauerwerk hergestellt werden, um Schalenbildung und ein erneutes Herausbrechen des reparierten Bereiches zu vermeiden.
